# Untersuchung einer Natursteinsäule mittels Schallemissions- und Ultraschalltransmissionsanalyse

Tim WEIRICH, Jürgen FRICK  
MPA Universität Stuttgart, Pfaffenwaldring 2b, 70569 Stuttgart

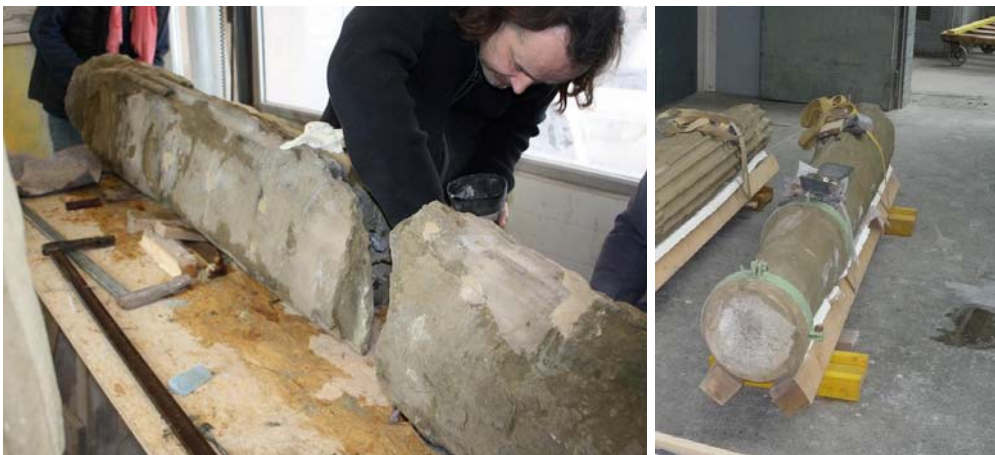
Dazu wurden die Oberflächen der Säulen vor ihrem Abbau mit Hilfe von Kieselsäureester gefestigt, um eine zusätzliche Schädigung der bereits stark verwitterten Säulen nicht noch zusätzlich zu vermeiden. Bei der im weiteren Verlauf untersuchten Säule handelt es sich um eine Altansäule mit einer Höhe von 2,52 m und einem max. Durchmesser von ca. 30,0 cm. Abb.2 zeigt die Säule noch vor der Restaurierung, zerbrochen in zwei Teile, wobei der größere untere Teil zusätzlich in zwei Teile längs des massiven Risses zerbrochen war. Sie wies die stärksten Schädigungen auf. Zusammengefügt wurde die Säule punktuell mit Edelstahlgewindestangen und gefülltem Epoxydharz mit Stellmittel. Die flächige Verfüllung der Risse erfolgte mit gefülltem Kieselöl, dessen Festigkeit geringer als der Stein gewählt wurde, um eine weitere Schädigung des Steines auszuschließen. Des Weiteren wurden zwei Verstärkungsringe (siehe. Abb.2, rechts), am oberen Rand und auf Zweidritteln der Höhe angebracht [pers. Mitteilung des Restaurators Hr. Kürten].

**Abbildung 2:** Altansäule: im Ausgangszustand und restauriert

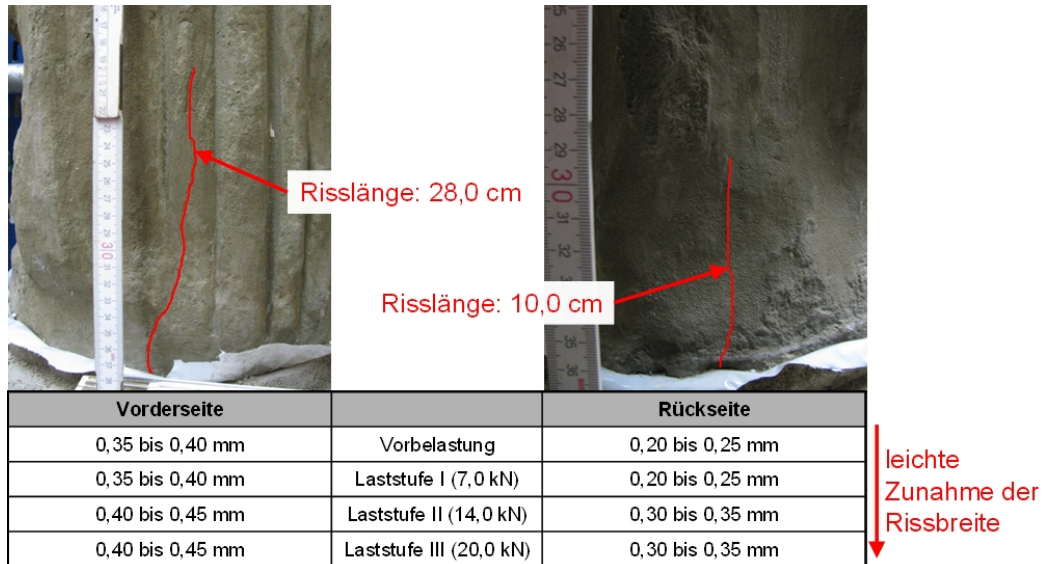
Bereits nach dem Transport der Säule in die Labore der MPA konnte im Fußbereich der Säule ein neu aufgegangener Riss erfasst werden. Dieser Riss durchzog den gesamten Querschnitt, da er sowohl auf der Vorderseite, als auch auf der Rückseite der Säule zu

erkennen war. Somit konnte ausgeschlossen werden, dass er nur oberflächlich auftritt. Um die Entwicklung der Rissbreite während der gesamten Probelastung weiter zu verfolgen, wurde der Riss mittels Risslupe und Risslineal sowohl vor der Probelastung, als auch nach jeder Laststufe visuell ausgemessen. Es zeigte sich, dass insbesondere während Laststufe II eine geringe Zunahme der Rissbreite zu registrieren war (siehe Abb.4) Dennoch ist dieses moderate Risswachstum als unkritisch zu beurteilen.

Abbildung 4: Risswachstum im Fußbereich der Säule

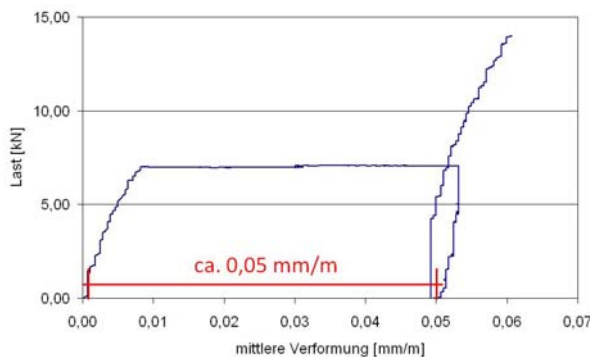
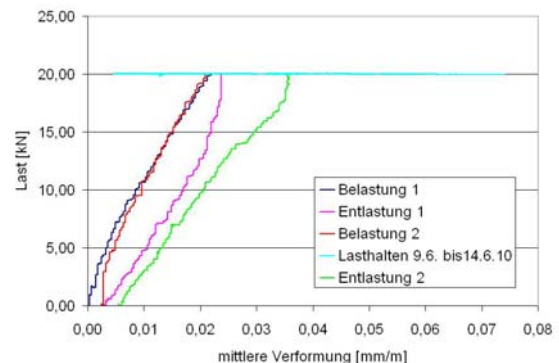
Abbildung 5: Anordnung der Wegaufnehmer; Verlauf der Verformung

Die erste Messung (siehe Abb.5, oben) zeigt die mittlere Verformung während der Belastung auf Laststufe I (7,0 kN), dem Halten dieser Last bzw. dem Entlasten und anschließendem Belasten auf Laststufe II (14,0 kN). Auffallend ist hier, dass während dem Halten auf Laststufe I eine irreversible Verformung von ca. 0,05 mm/m auftritt. Betrachtet

man die mittlere Verformung über die gesamte erste Messung, so ergibt sich eine kontinuierliche Zunahme der Verformungen. Diese irreversiblen Verformungen lassen grundsätzlich auf geringe Veränderungen in der Säule schließen.

Die zweite Messung (siehe Abb.5, links) zeigt den Verlauf beim mehrmaligen Be- und Entlasten der Säule auf Laststufe III bzw. das Halten dieser Laststufe über einen Zeitraum von 5 Tagen. Innerhalb dieser Zeit kam es aufgrund der heißen Witterung zu temperaturbedingten Schwankung der Verformung bei konstanter Last (siehe Abb.5, rechts), die nicht vollständig von der Temperaturkompensation aufgefangen werden konnte. Die dort gemessenen Werte können somit nur tendenziell betrachtet werden. Zwar ist nach der endgültigen Entlastung der Säule eine weitere leichte Zunahme der irreversiblen Verformung erkennbar, aber die genaue Größe ist unsicher (Größenordnung der irreversiblen Verformung bei Laststufe III ca. 10 % der Verformung bei Laststufen I&II).

Weiterhin auffallend ist, dass die Steigungen der Lastverformungskurven beim Be- und Entlasten bis auf Anfangseffekte zu Beginn der Lastwechsel ähnliche Verläufe zeigen. Dies lässt darauf schließen, dass sich die reversiblen bzw. die elastischen Eigenschaften der Säule nicht geändert haben. Die irreversiblen Anteile der Verformung beruhen vermutlich auf Setzungsprozessen, der aus mehreren Teilen zusammengesetzten Säule. Die größte irreversible Verformung erfolgt bei der Erstbelastung der Säule (Laststufe I&II), während bei weiteren Belastungen nur geringe Zusatzverformungen auftraten.

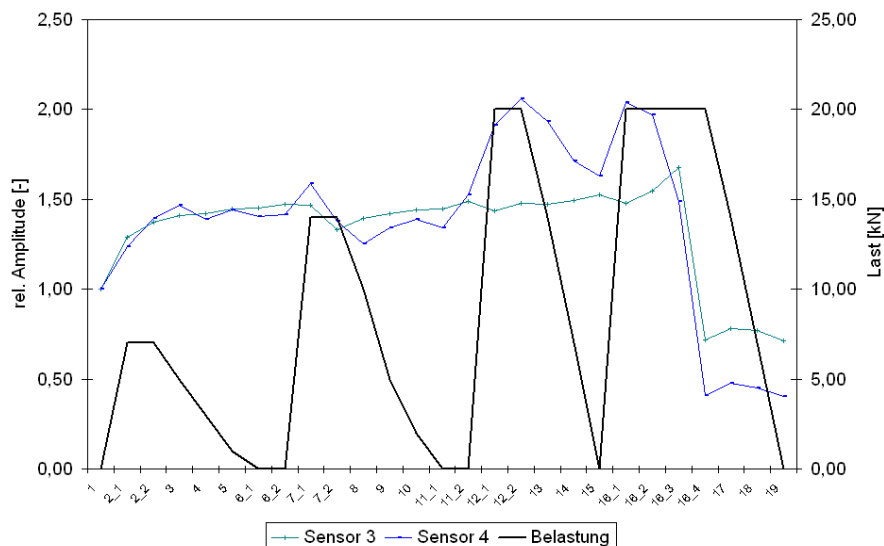
In der Regel ist bei der Analyse der Messergebnisse bezüglich der maximalen Amplitude des Signals bei Inhomogenitäten im Material eine Abschwächung des Signals zu erwarten. Bei der vorliegenden Säule ist bereits bekannt, dass in Säulenmitte durch die Instandsetzungen Inhomogenitäten zu erwarten sind. Unter Belastung und während der Haltephase der Last kann es deshalb zu Setzungsprozessen bzw. Aufgehen von Rissen kommen. Für die Sensoren auf der Senderseite (Sensoren 1, 3, 5 & 7) ist unter diesen Bedingungen eine Zunahme der Amplitude durch teilweise Reflexion des Signals bzw. kein Einfluss auf die Amplitudenintensität zu erwarten. Zeitgleich sollten die Messergebnisse bei den Sensoren auf der Senderabgewandten Seit (Sensoren 2, 4, 6 & 8) eine Abnahme der Amplitudenintensität aufweisen. Dieser theoretische Verlauf der Amplituden konnte durch die aufgezeichneten Signale allerdings nur bedingt bestätigt werden. Beispielhaft soll dies an der Ebene 2 gezeigt werden, welche sich aus den beiden Sensoren 3 und 4 zusammensetzt. Zu erkennen ist, dass sich die Amplitudenintensität von Sensor 3, der den geringsten Abstand zum Sender besitzt, durch die Probebelastung nur geringfügig ändert. Schädigungen bzw. Materialinhomogenitäten zwischen Sender und Empfänger sind auszuschließen. Bei Sensor 4 ist dagegen während der Haltephase bei Laststufe II eine Abnahme der Amplitude zu registrieren. Dies lässt zunächst auf Störungen im Ausbreitungsbereich des Signals schließen. Jedoch konnte während der ersten Haltephase bei Laststufe III eine Zunahme der Signalamplitude aufgezeichnet werden. Eine genaue Aussage über den Zustand des Materials zwischen Sender und Sensor 4 ist somit nicht möglich. Des Weiteren lässt die starke Abnahme der Intensität während der zweiten Haltephase bei Laststufe III, die bei allen acht Sensoren aufgetreten ist, darauf schließen, dass die Ankopplungsbedingungen während der Versuchsdauer doch nicht konstant gehalten werden konnten.

**Abbildung 8:** rel. Änderung der Amplitudenintensität für Ebene 2

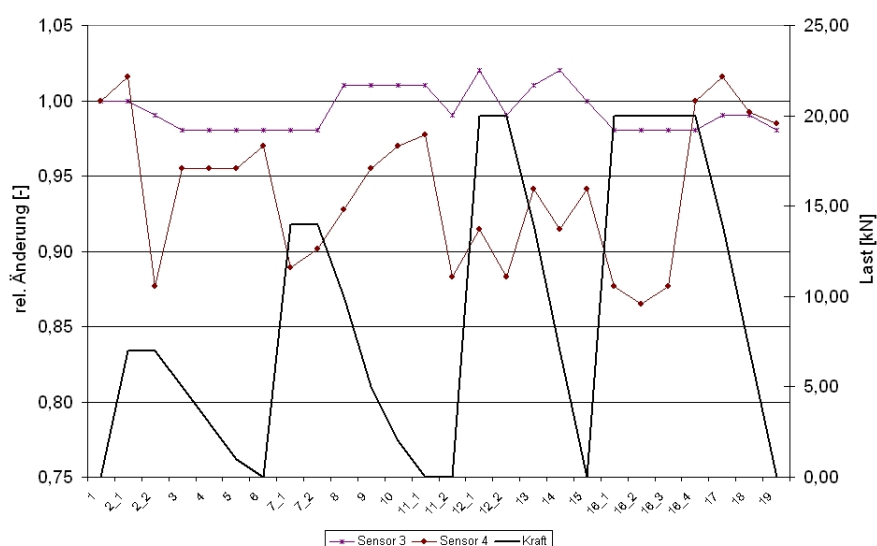
Auch hier soll wieder beispielhaft an Ebene 2 die relative Änderung der Schallgeschwindigkeit über den Lastverlauf betrachtet werden (siehe Abb.9). Während sich die Schallgeschwindigkeit für Sensor 3 nur geringfügig ändert, ist bei Sensor 4 jeweils beim Maximum der drei Laststufen eine Abnahme der Schallgeschwindigkeit zu registrieren. Dies lässt auf eine längere Signallaufzeit zwischen Sender und Sensor schließen, was wiederum eine Öffnung eines Risses zur Folge haben kann. Die anschließende Entlastung der Säule hat hingegen eine erneute Zunahme der Schallgeschwindigkeit zur Folge (Schließen des Risses).

**Abbildung 9:** rel. Änderung der Schallgeschwindigkeit für Ebene 2
