Untersuchungen von Bimsziegelstein mit Ultraschallecho: Ausbreitungsverhalten von Transversalwellen

Andreas HASENSTAB*, Katja FRÜHWALD**, Georg HILBERT***

*Ingenieurbüro Dr. Hasenstab GmbH, Carron-du-Val-Str. 17, 86161 Augsburg,
zfp@hasenstab.de

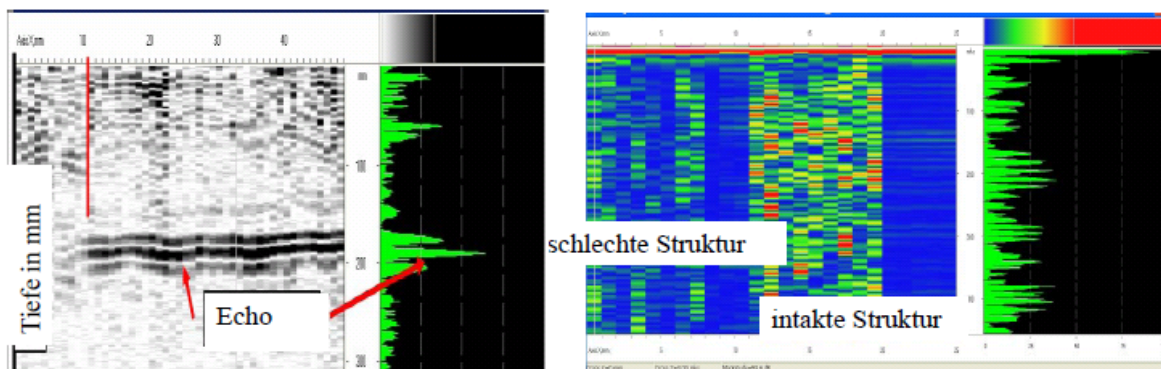
Abbildung 4. Vergleich Ultraschallecho an Beton (links) und Bimsziegelstein (rechts)

Üblicherweise werden bei Ultraschallmessungen Reflexe von der Bauteilrückseite empfangen, was bedeuten, dass der eingebrachte Schall das ungeschädigte Bauteil durchläuft, an der Bauteilrückseite oder an einem Reflektor reflektiert wird und das Bauteil erneut durchläuft. Im vorliegenden Fall waren solche Echos von der Bauteilrückseite nicht so einfach möglich, da das Gewölbes aus unterschiedlichen Schichten und Materialien bestand. Deshalb wurde im vorliegenden Fall das Ultraschallbündel ausgewertet, d. h. es wurde gemessen, wie viel Schall, d. h. Energie, vom Sendekopf zum Empfangskopf durch das Bauteil gelangt. Wird kein Schall beim Empfangskopf gemessen, d. h. ist keine Schallleitung möglich, deutet dies darauf hin, dass die innere Struktur sehr brüchig oder bröselig ist was bedeutet, dass diese Struktur statisch nicht mehr angesetzt werden kann (vgl. Abbildung 4). Eine genaue Auswertung ist dabei nur möglich, wenn die einzelnen Laufzeit-Intensitäts-Signale (d. h. das A-Diagramm) analysiert werden, da die Darstellung als B-Bild teilweise einen Informationsverlust darstellt.

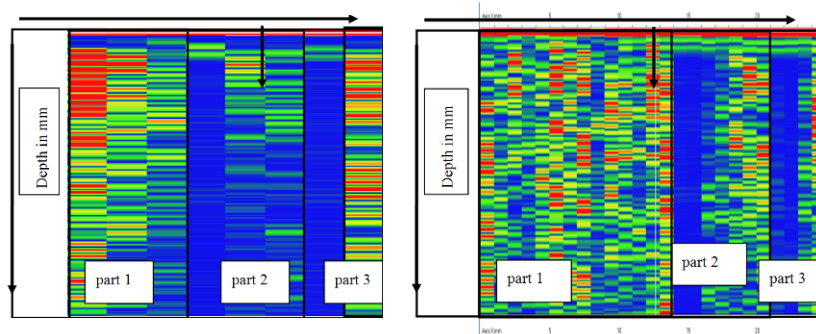
Abbildung 6. Ergebnisse der Ultraschallechomessungen

Links: Messungen von der Gewölbeunterseite, Messbereiche 1 und 3: keine Schäden (hohe Signalenergie), Messbereich 2: geschädigt (keine Signale aufgrund eines Risses); Rechts: Messungen von der Gewölbeoberseite, Messbereich 1: keine Schäden, Messbereich 2: geschädigt (keine Signale aufgrund eines Risses), Messbereich 3: geschädigt (keine Signale um den Riss herum, d. h. der Bereich um den Riss herum ist auch geschädigt)

Abbildung 6 zeigt die Ergebnisse der Ultraschallechomessungen von der Gewölbeunterseite (links) und der Gewölbeoberseite (rechts). In Abbildung 6 links sind drei verschiedene Messbereiche (“parts”) von der Gewölbeunterseite dargestellt: Die Messbereiche 1 und 3 zeigen gute Ergebnisse, die aufgenommene Signalenergie ist hoch, d. h. es sind keine Schäden in diesem Bereich zu erwarten. Die Struktur im Messbereich 2 ist dagegen gestört: aufgrund eines (oberflächlich nicht sichtbaren) Risses können keine Signale empfangen werden. Die Erkennung der Risse ist damit indirekt. Abbildung 6 rechts zeigt Ähnliches von der Gewölbeoberseite. Messbereich 1 mit einer intakten Struktur (hoher aufgenommenen Signalenergie). Im Messbereich 2 können aufgrund eines Risses keine Signale empfangen werden. Im Messbereich 3 werden zudem keine Signale um den Riss herum empfangen, d. h. der visuell scheinbar intakte Bereich um den Riss herum ist hier auch geschädigt. Dies bedeutet, dass mit Ultraschallecho nicht nur die Risse, sondern auch das Ausmaß der Schäden um die Risse herum ermittelt werden kann.

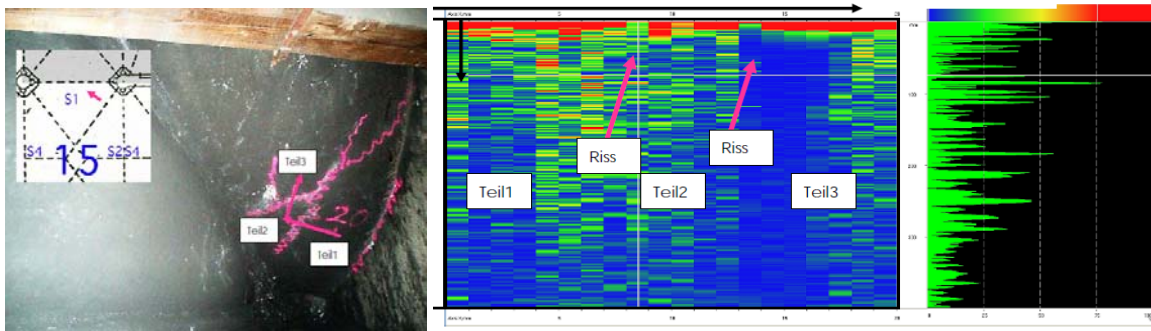
Abbildung 7. Ergebnisse der Ultraschallechomessungen am Gewölbe:
 Teil 1+2: gute Signale → keine Strukturstörungen;
 Teil 3: schlechte Signale wg. gestörter Struktur im Nahbereich der Risse

Letztendlich konnte mit Ultraschallecho zwischen kriegsbedingten Rissen (aus dem 2. Weltkrieg) und Rissen aus der Nachkriegszeit durch Erdbebenbelastungen unterschieden werden. Es wurden kriegsbedingte Risse mit erheblichem Ausmaß festgestellt, aufgrund der schlechten Struktur musste der nördliche Seitenflügel gesperrt werden. Bei den kriegsbedingten Rissen ist die Struktur im Bereich der Risse oft etwa 15-20 cm neben dem Riss geschädigt (aufgrund von Wasserdampfdiffusion und -kondensation über einen längeren Zeitraum). Sowohl in den älteren als auch den 1947 wiederaufgebauten Gewölben sind erdbebenbedingte Risse zu beobachten, die meist im 45°-Winkel verlaufen, bei denen die Struktur neben den Rissen jedoch intakt ist.
