# Untersuchung einer Natursteinsäule mittels Schallemissions- und Ultraschalltransmissionsanalyse

Tim WEIRICH, Jürgen FRICK  
MPA Universität Stuttgart, Pfaffenwaldring 2b, 70569 Stuttgart

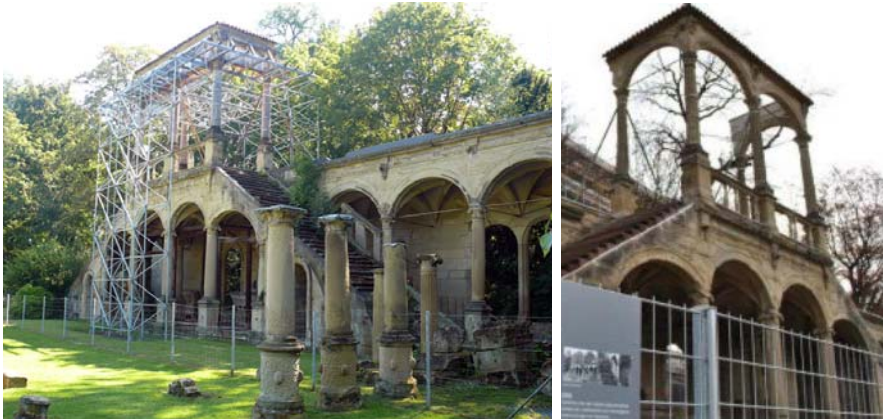
**Abbildung 1:** Ruine des alten Lusthauses im mittleren Schlossgarten, Stuttgart

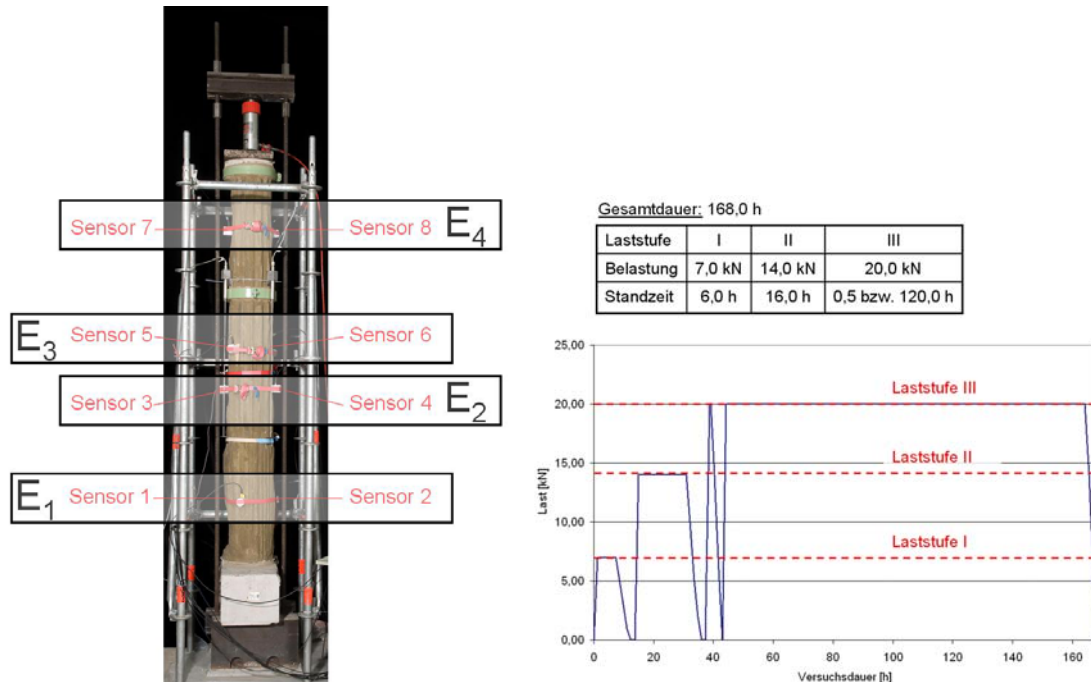
Den genauen Belastungsverlauf, sowie die Verteilung der Sensoren (bzw. Ebenen) kann Abb.3 entnommen werden. Zu beachten ist dabei, dass bereits durch den Aufbau aus Hydraulikzylinder und Stahlrahmen auf die Säule eine Vorbelastung von ca. 2,0 kN wirkt, die zu der maximal aufgebrauchten Last hinzuaddiert werden muss.

Abbildung 3: Belastungsverlauf und Verteilung der Sensoren 1 bis 8

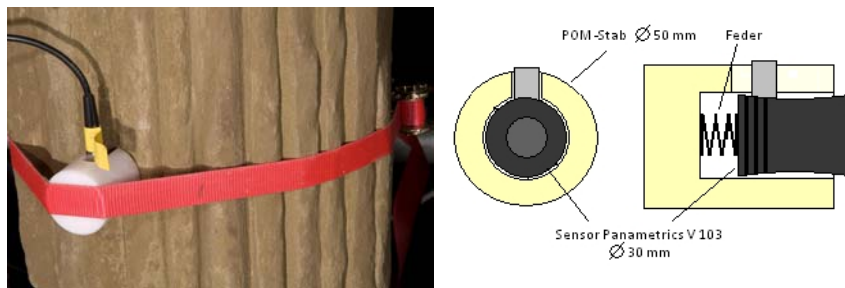
**Abbildung 6:** Ankopplung der Schallsensoren

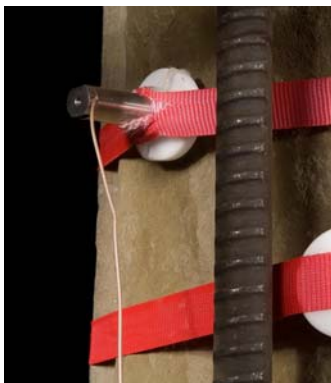
Jedoch zeigte sich bei ersten Voruntersuchungen, dass der starke Verwitterungszustand der Säule einen solchen Messaufbau nicht zulässt. Die Sendeenergie der eingesetzten Sensoren war nicht ausreichend um das geschädigte Material zu durchdringen. Deshalb wurde die Messanordnung abgeändert und ein zusätzlicher Ultraschallsender in Säulenmitte angebracht (siehe Abb.7). Die bereits bei der Schallemission eingesetzten Sensoren dienen hier ausschließlich als Empfänger des Transmissionssignals. Die Schallwege verlaufen ausgehend vom Sender zum jeweiligen Empfänger. (vgl. Abb.7 bzw. Tab.2)

Abbildung 7: Sender- und Sensorpositionen (von oben)
