Untersuchungen von Bimsziegelstein mit Ultraschallecho: Ausbreitungsverhalten von Transversalwellen

Andreas HASENSTAB*, Katja FRÜHWALD**, Georg HILBERT***

*Ingenieurbüro Dr. Hasenstab GmbH, Carron-du-Val-Str. 17, 86161 Augsburg,
zfp@hasenstab.de

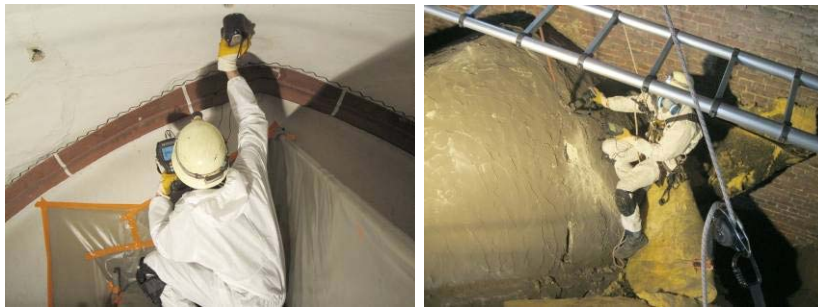
Abbildung 5. Links: Ultraschallechomessungen von der Gewölbeunterseite von einem Gerüst aus; Rechts: Ultraschallechomessungen von der Gewölbeoberseite mittels Seilsicherung, Glaswolle wurde vor den Messungen entfernt

Materialdicke teilweise stark reduziert war, war der prüfende Ingenieur (in Schutzausrüstung) immer mit einer Seilsicherung durch einen Industriekletterern zu sichern (vgl. Abbildung 5 rechts).
