**Ein Methodenvergleich –
ZfP an Kohlefaserverbundwerkstoffen mittels
wirbelstrom- und ultraschallbasierender Prüfverfahren**

M. Schulze**, S. Goldbach*, H. Heuer**, N. Meyendorf**

* IMA Dresden, Wilhelmine-Reichard-Ring 4, 01109 Dresden
** Fraunhofer IZFP, Maria-Reiche-Str. 2, 01109 Dresden

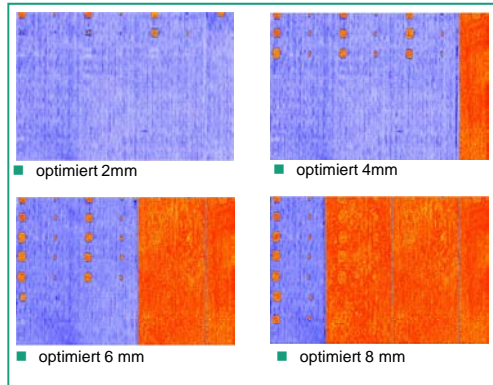
Delamination

- Immersion Technique
- Pulse – Echo Technique
- 64 Element Line Array
- **Sampling Phased Array Technique**
- Frequency: 5MHz
- Shot distance: 1mm
- Scan Duration: 4 Minutes

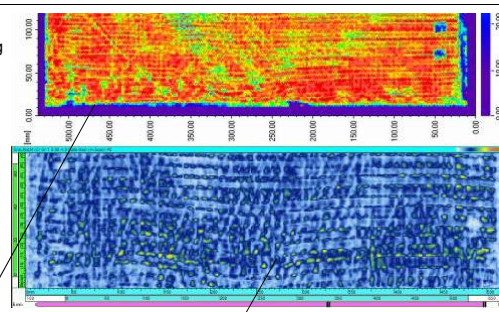
- Entstehen durch unsachgemäße Verarbeitung beim Legeprozess und/oder durch örtliche Druckunterschiede
- Ondulationen in Beanspruchungsrichtung zeigen einen Abfall der maximal ertragbaren Kraft und Spannung um 30 %

- Tauchtechnik
- Sensor: 0°, Ø 5 mm, 5 MHz

- Phased Array
- Sensor: 128-elementiges Linienarray, 5MHz

- Nachweis ist nicht trivial. Sehr starke Ondulationen in allen Richtungen und über mehrere Lagen können nachgewiesen werden, während Ondulationen in nur einer Lage oder auch sehr gleichmäßige Ondulationen schwer nachzuweisen sind.
- **Befinden sich Ondulationen jedoch in den äußeren Lagen, so sind sie visuell gut zu erkennen.**

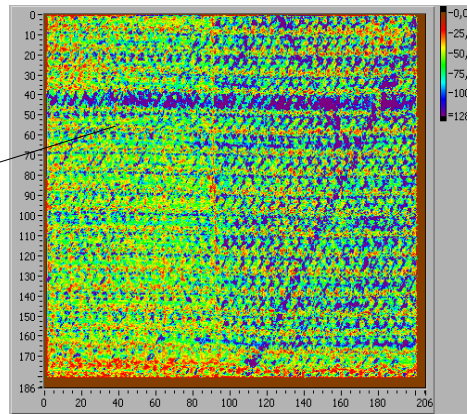
Fehlende Faserlagen / Gassenbildung

- Entstehen durch unsachgemäße Verarbeitung beim Legeprozess und/oder durch zu hohe Kräfte während des Drapierens um das Werkstück

- Tauchtechnik
- Sensor: 0°, Ø 5 mm, 5 MHz
- Fehlende Bündel in 2. und 3. Lage

- Fehlende Faserlagen können bei ausreichend großer Rückwandechoschwächung erkannt werden. Es ist jedoch eine Mindestfehlerbreite von ca. 5mm erforderlich.

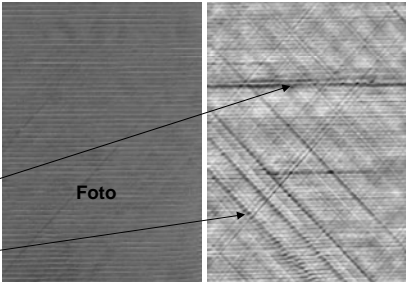
Fehler	ET-C-Scan
<p>Fehlende Bündel / Gassen im Gelege</p> <ul style="list-style-type: none"> Fehlende Bündel entstehen durch Maschinenfehler während der Produktion Gassen durch Toleranzen beim Legeprozess <p>

Foto </p> <p>Quelle: FhG IZFP-D</p>
<ul style="list-style-type: none"> Fehlende Bündel und Gassen in Mehrlagensystemen vermindern die lokale Leitfähigkeit Mittels angepasster Sensororientierung kann das Matching auf eine bestimmte Lage verbessert werden Notwendigkeit von Hochfrequenzwirbelstromsystemen aufgrund der geringen Leitfähigkeit

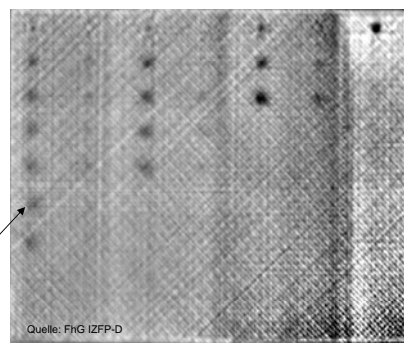
+45° - Sensororientierung

- Detektion von dielektrischen Folien (6x6 mm²) mittels HF-Wirbelstrom sicher möglich
- Fehler können ansatzweise anhand ihrer Amplitude den verschiedenen Lagen zugeordnet werden
- → Mehrfrequenzalgorithmen...

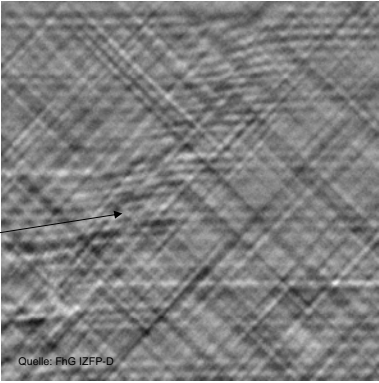
Fehler	ET-C-Scan
<p>Ondulationen im CFRP</p> <ul style="list-style-type: none"> Entstehen durch unsachgemäße Verarbeitung beim Legeprozess und/oder durch örtliche Druckunterschiede beim Drapieren <p>0° - Sensororientierung</p> <p>Ondulation in der 3. Lage → 5-lagiges Gelege</p>

<p>Quelle: FRG IZFP-D</p>
<ul style="list-style-type: none"> Ondulationen im gesamten Volumen können sicher detektiert werden Die Bewertung der Tiefeninformation erweist sich noch als schwierig, jedoch kann aufgrund der Lagenverläufe auf die Fehlerlage zurückgeschlossen werden
